# Kapton

Caracterizado en Nov 2013 XL Ciencias.

# Cinta larga Kapton

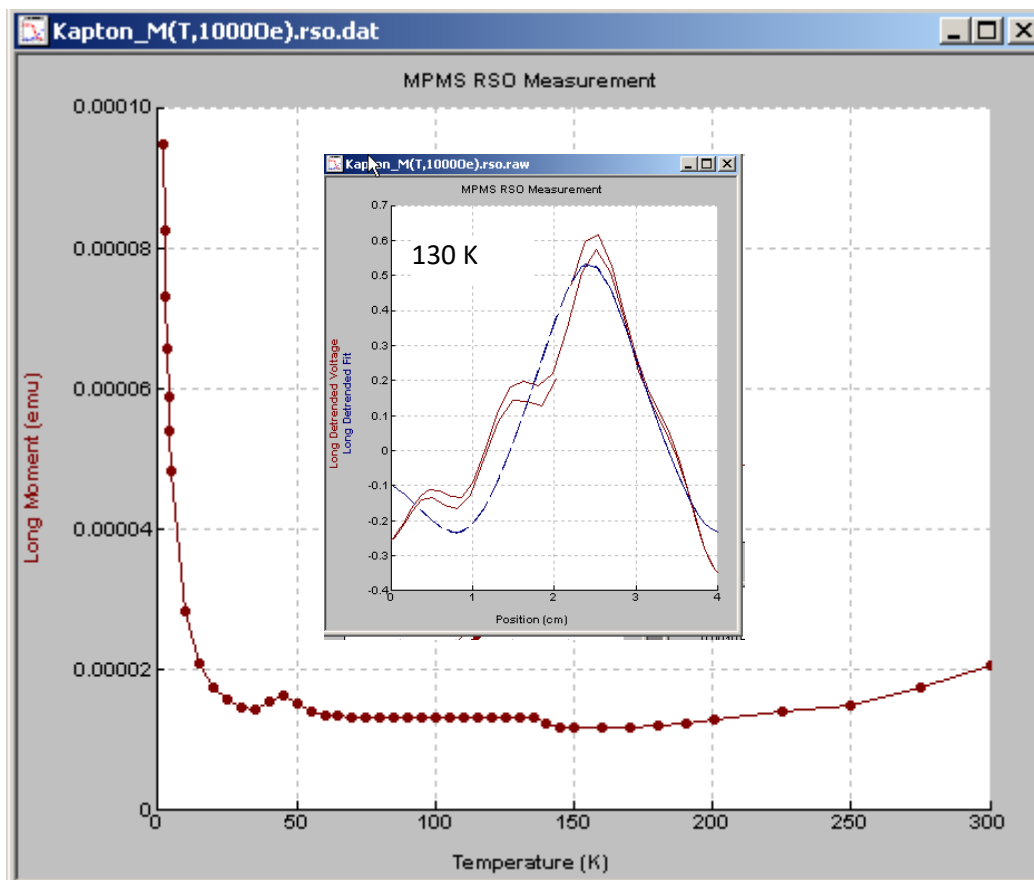
1. Cinta estrecha (6 mm), rulo medido longitudinalmente en una pajita.

Tiene muchas impurezas que dan una contribución positiva ( $1 \cdot 10^{-7}$  emu/gOe a 100K). Se ve la contribución de varios máximos (impurezas localizadas en los bordes: 3 centros, arriba, abajo y centro??). Muestra de **150.250 mg**.

No se puede evitar que se peguen impurezas del ambiente de trabajo a los bordes del kapton (pegamento). Se podría pensar en tener un kapton limpio y un setup dedicado a quitar los bordes y evitar esta contaminación.

En una medida con un trozo de kapton longitudinal, se pueden tener impurezas localizadas en un punto, o una distribución (no homogénea) de impurezas a lo largo de todo el borde. En el caso de muestras con poca señal, la contribución de la contaminación puede ser importante.

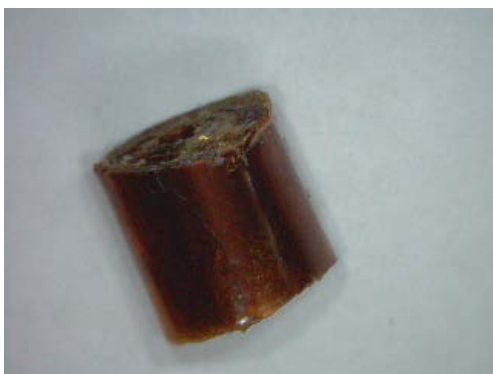
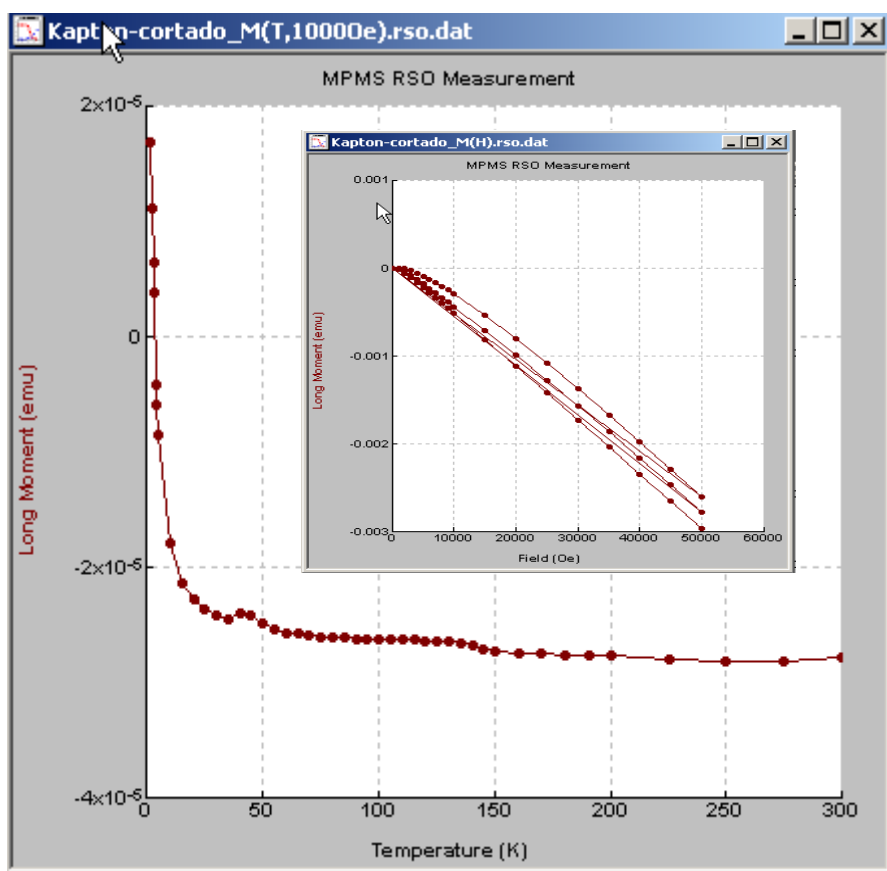
2. Cinta estrecha cortado el borde (5.6 mm), rulo medido longitudinalmente en una pajita.

Cortando los bordes, la contribución de las impurezas disminuye considerablemente.

Enseguida saturan con campo. Muestra de **126.130 mg**.

A 3000 Oe ya tiene una dependencia lineal con H (negativa).

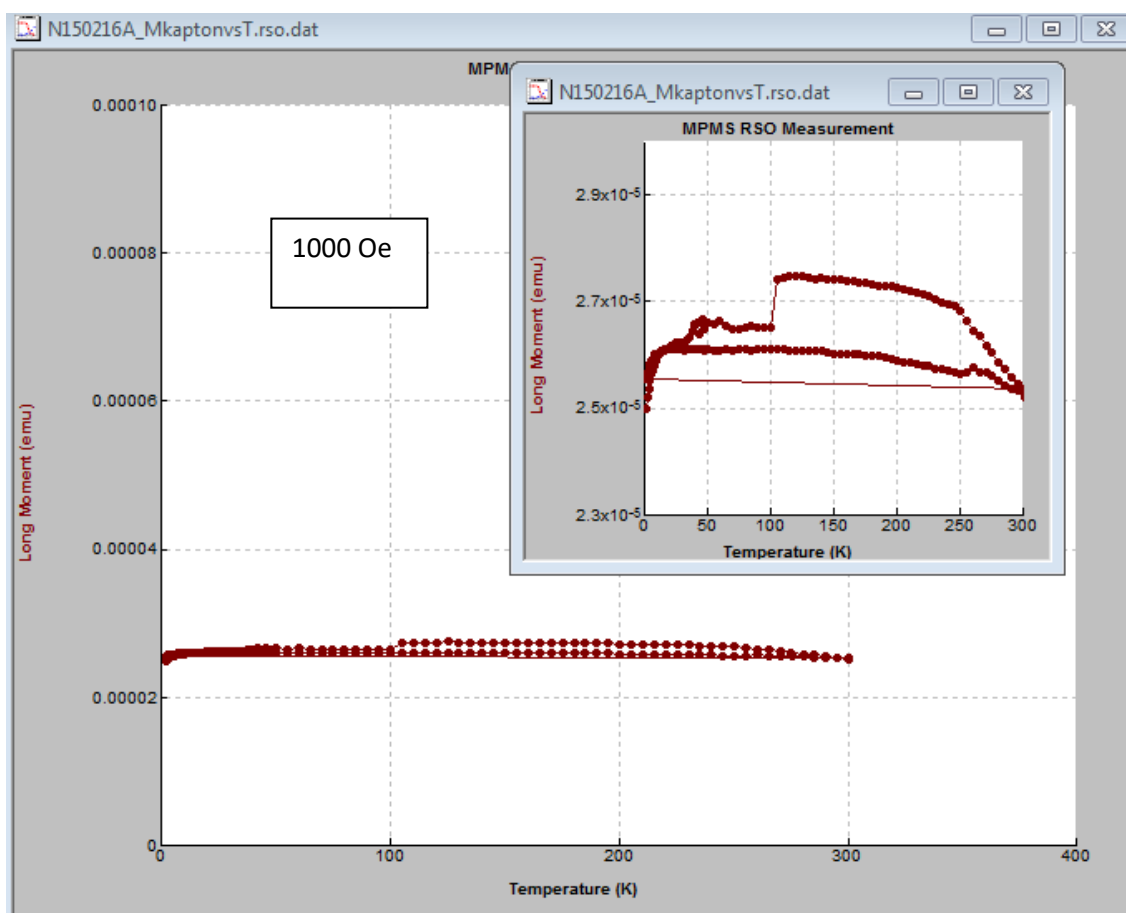
## 1. Cinta estrecha (6 mm) puesta longitudinalmente en una tira de polipropileno dentro de una pajita.

De esta manera se quita toda la contribución intrínseca del Kapton, debido a la longitud, y solamente queda la contribución residual por contaminación de impurezas en el borde lateral (extrínseca).

La variación con T muestra una señal positiva debida a estas impurezas. En esta medida la contribución diamagnética del kapton es despreciable. La contaminación da lugar a una señal de aproximadamente  $2.6 \cdot 10^{-5} \text{ emu}$  a **1000 Oe**. Es decir de  $2.6 \cdot 10^{-8} \text{ emu/Oe}$ .
